# Kulturberichte aus Tirol

64. Denkmalbericht

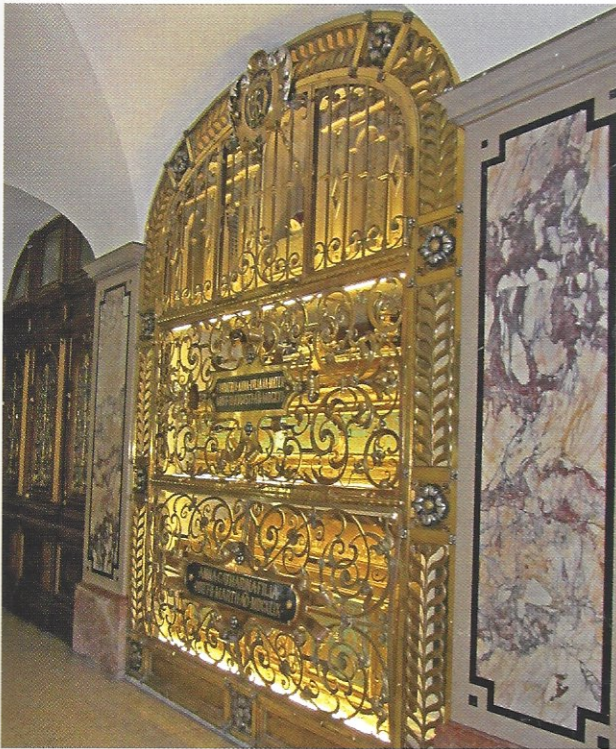
Innsbruck, Maria-Theresien-Straße 42, Servitenkloster,  
Gesamtansicht der Grabsische der Ordensgründerinnen | Foto: Neumann
